Avis technique sur la réhabilitation du sentier des Amoureux à Tubize

Nous avons été sollicités par le groupe GRACQ de Tubize pour rendre un avis sur la faisabilité technique de la réhabilitation du sentier des Amoureux entre le centre de Tubize (rue du Pont Demeur) et le chemin de halage du canal Bruxelles – Charleroi.

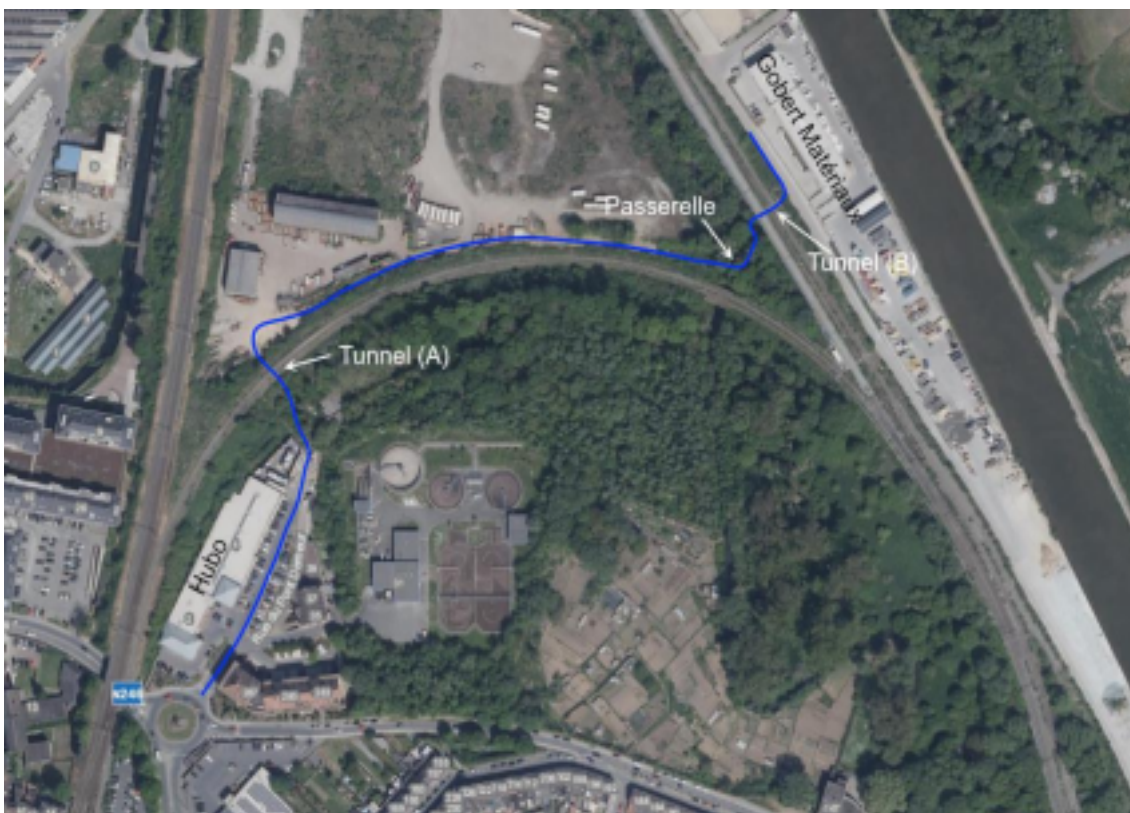
Figure 1 Cheminement proposé du sentier des Amoureux

Le cheminement possible de ce sentier en respectant les limites cadastrales privées et empruntant des infrastructures existantes (tunnels et passerelle) est représenté en surposition avec les données de WalOnMap à la figure 1. Les constatations suivantes ont été faites en progressant du parking Hubo vers la route d'accès à l'entreprise Gobert Matériaux.

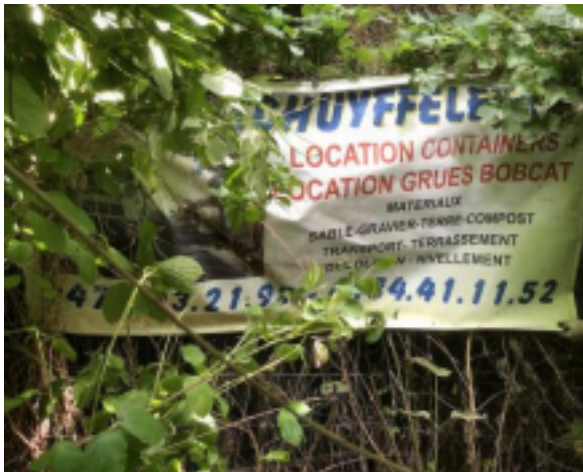
Barrière de chantier côté parking Hubo

L'entrée du tunnel, masquée par une végétation envahissante, a été condamné par des barrières de chantier et le tunnel est obstrué par des conteneurs de l'entreprise Deschuyffe-leer. Le tunnel est en bon état, présente une largeur et une hauteur compatible avec le trafic routier et dispose d'un puit de lumière. Voir photos en annexe.

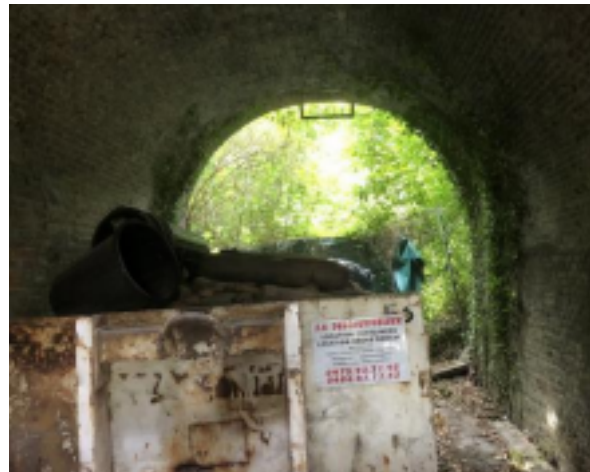
Conteneur obstruant le tunnel

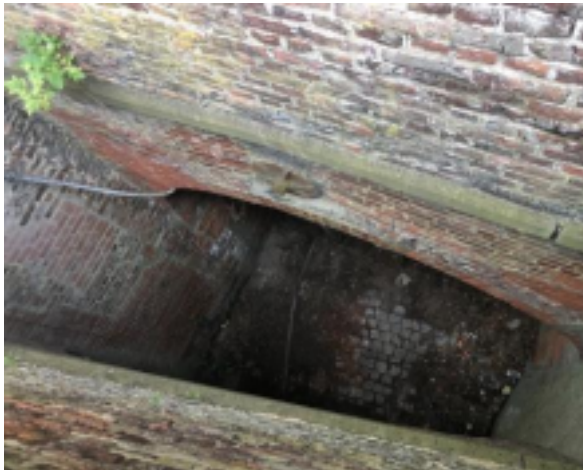
Puits de lumière entre les sections du tunnel

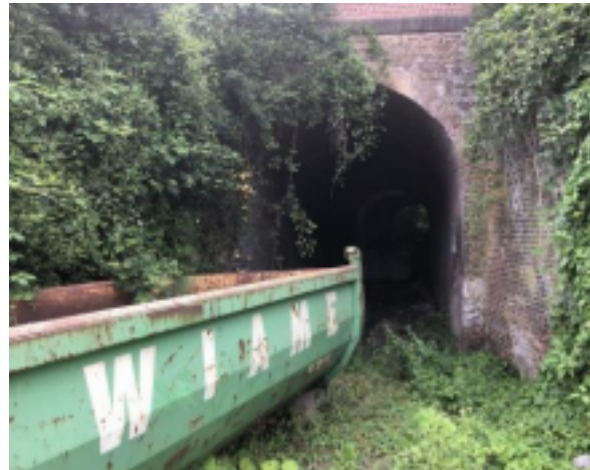
Sortie du tunnel côté entr. Deschuyffeleer

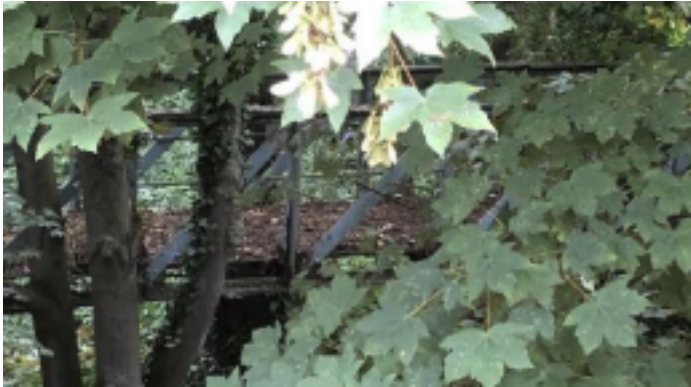
Passerelle

La passerelle est inaccessible du fait de la végétation qui a poussé depuis que le sentier est a été obstrué et n'a plus été entretenu. Elle est visible depuis le pont enjambant la Senette. La structure métallique est toujours en place et semble en bon état. Le tablier est encore visible mais on ne peut présager de sa solidité.

Cette passerelle devrait être remplacée pour avoir la largeur recommandée et des gardes-corps compatibles avec un aménagement cyclo-piéton. Les supports de la passerelle pourront vraisemblablement être réutilisés. Voir photos en annexe.

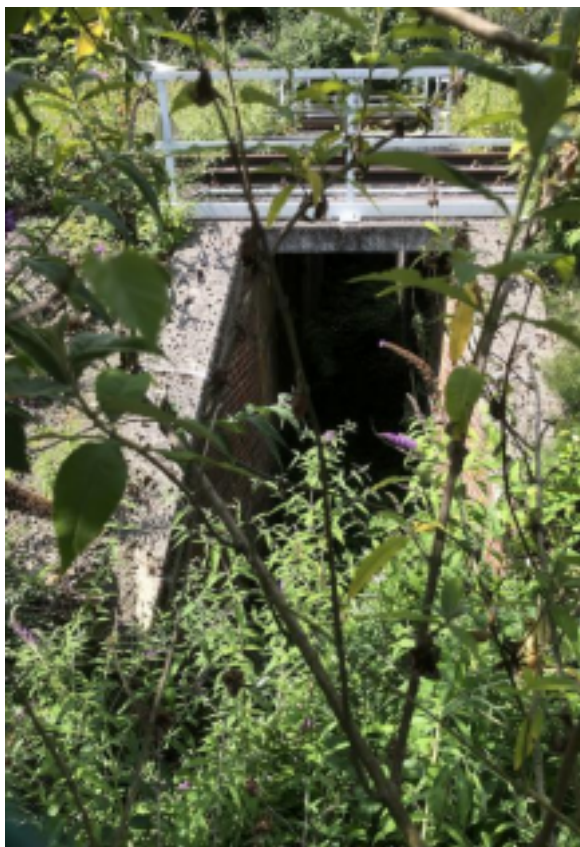
Le tunnel en deux sections a une largeur de $\pm 1,60\text{m}$ et une hauteur libre de $\pm 2,70\text{m}$. Un mur de soutènement situé à $\pm 4,50\text{ m}$ du tunnel ($2,20\text{ m}$ de la base des murs en briques) et d'une hauteur de $2,90\text{m}$ par rapport au niveau du passage bloque le passage.

Ce tunnel est situé à plusieurs mètres au-dessus du niveau de la Senette et ne présente pas de signe d'inondations.

Tunnel vu de la rue du quai

La hauteur libre respecte la valeur minimale recommandée de $2,50\text{m}$, mais la largeur du tunnel est plus faible que la largeur minimale de 3m recommandée par la région wallonne. Il s'agit ici d'une recommandation et il est fréquent qu'elles ne soient pas respectées à la lettre dans des situations particulières. Cela nous paraît acceptable dans le cas présent où le passage par ce tunnel nous semble la seule possibilité de réhabiliter ce sentier pour les modes actifs à moins d'envisager la construction d'une passerelle enjambant les voies de chemin de fer... Une réduction ponctuelle de la largeur du cheminement ne nuit pas à son confort si la largeur recommandée est respectée dans son ensemble et qu'il soit possible de se croiser confortablement avant de pénétrer dans le tunnel ou de traverser la passerelle.

L'aménagement sur une cinquantaine de mètres d'une rampe longeant le mur de soutènement permettrait de rejoindre la route du quai (rampe à $\pm 8\%$ sur 40m et paliers de 5 mètres de part et d'autre pour négocier le virage d'entrée/sortie du tunnel et celui pour quitter/rejoindre la route). Cette route du quai est large ($>6\text{m}$), en ligne droite et peu fréquentée par des poids-lourds, ce qui ne poserait pas de problème particulier de sécurité pour les modes actifs.

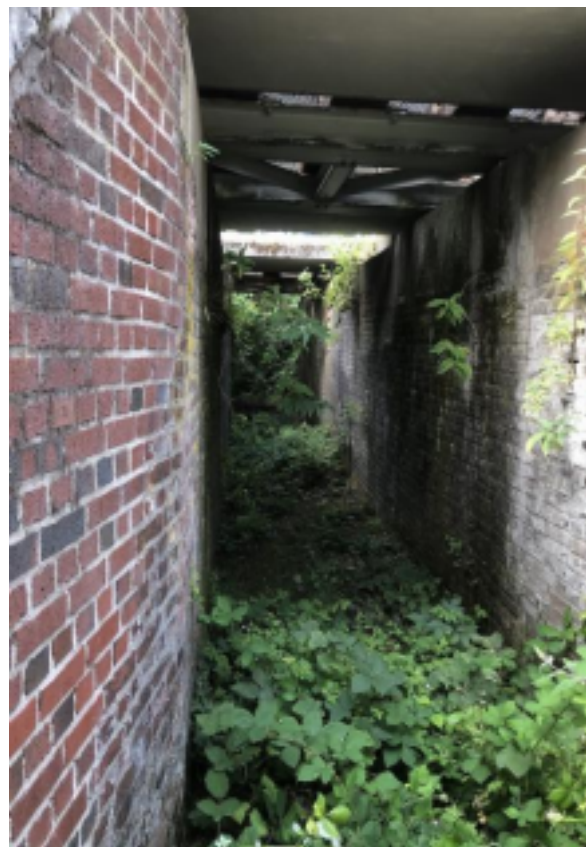
Vue du tunnel

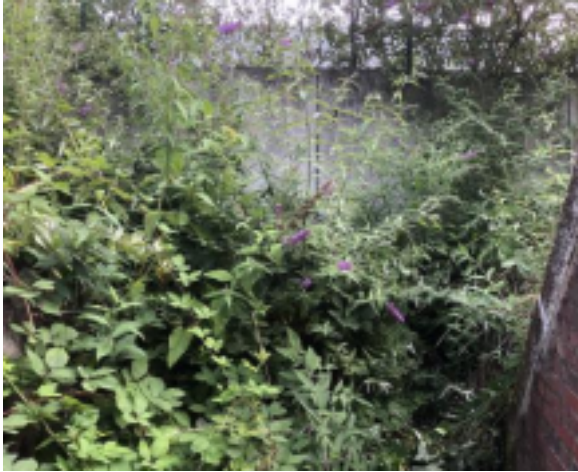
Vue du mur de soutènement depuis le tunnel

La rampe se situerait à une distance de $\pm 4,5\text{ mètres}$ de la voie de chemin de fer. Voir photos en annexe.

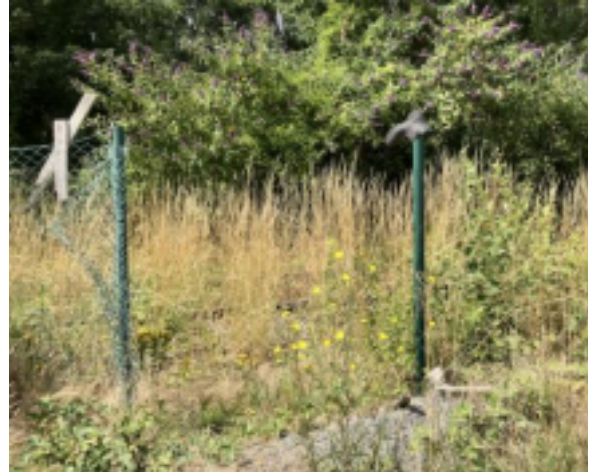
Durant notre visite nous avons constaté des traces de passages fréquents de piétons qui mènent aux voies, le long de celles-ci et nous avons croisé des personnes empruntant ce cheminement en traversant les voies. Les différentes traces d'effraction du grillage de protection constatées le long de la route des quais semblent confirmer ce constat. Voir photos en annexe.

Traces d'effraction du grillage
